Denuncian que la cúpula de la iglesia de la Laboral supone ya un riesgo para los visitantes

La estructura “amenaza ruina”, aunque Cultura anunció hace un año un plan de 48.000 euros, denuncia la Asociación de Antiguos Alumnos

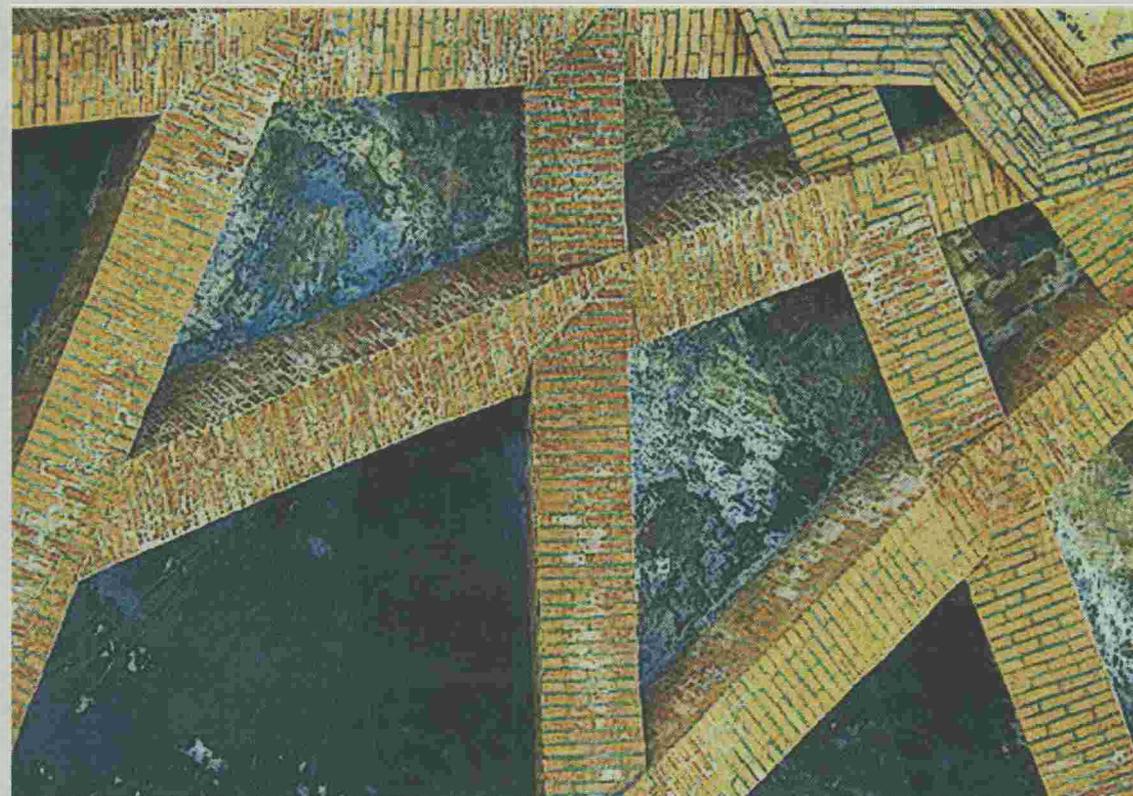
La cúpula de la iglesia desahucada de Laboral Ciudad de la Cultura no deja deteriorarse. Es más, hay quien asegura que el avance de los desperfectos y los continuos desprendimientos del enyesado de la estructura, debido a las filtraciones del agua de lluvia y a las humedades, supone ya un riesgo para los visitantes de una de las construcciones más singulares del edificio que el arquitecto Luis Moya Blanco construyó en Cabueñes entre 1946 y 1956.

Daños en la cúpula de la iglesia de la Laboral según una imagen facilitada por la Asociación de Antiguos Alumnos.

Un portavoz de la Consejería de Cultura señaló entonces que este periódico que el proyecto para atajar ese deterioro estaba redactado, con un presupuesto de algo más de 48.000 euros. La obra consistía en la limpieza de todas las superficies de piedra, además del saneamiento e impermeabilización de las juntas de los materiales. Y siempre según los criterios de Patrimonio Cultural. Laboral fue declarado en 2016 Bien
